COMUNE DI SENIGALLIA

Variante relativa al centro frazionale di Scapezzano

ELABORATI DI ANALISI  
2.2 - Centro storico: documentazione

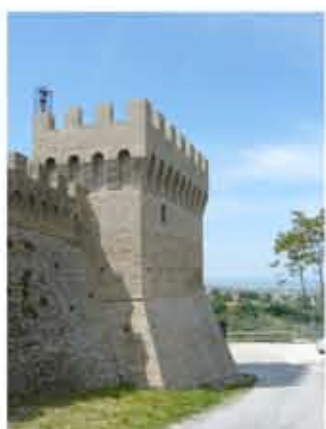
9. torione Nord Est (Cassero)

Il Cassero, probabilmente risalente al '300, a pianta quadrata, disponeva originariamente di vani interni destinati a utilizzi connessi alla sua funzione difensiva, successivamente inglobati nei seminterati di Palazzo Baviera. Nella sistemazione attuale risulta parzialmente interrato, essendo stato alzato il livello dell'area scoperta antistante il circolo ACLI, e parzialmente alterato per fenomeni di degrado e interventi di rifacimento.

Foto successive agli interventi di restauro 2008/2009

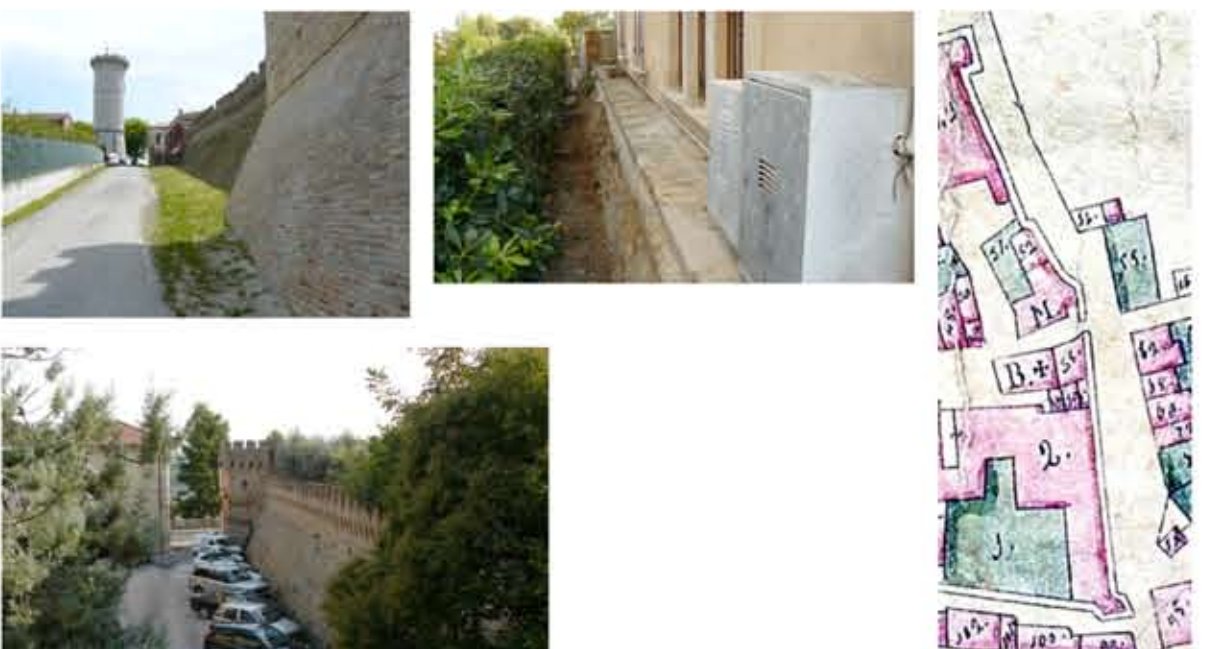
10. mura orientali

La mura orientali risulta interrata nel tratto centrale per effetto di interventi succedutisi negli ultimi tre secoli: l'apertura della Porta Nova alla fine del '600, la costruzione della torre dell'Acquedotto negli anni '20, la realizzazione nel dopoguerra dell'edificio sul sedime del Palazzo Vicariale e del giardino sovrappeso a sud della torre dell'Acquedotto.

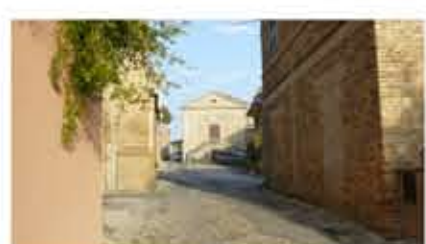
11. oratorio del SS. Sacramento

L'oratorio del SS. Sacramento (catasto Pontificio: lett.B), documentato nella stampa del Ridolfi del 1596, era mantenuto dalla Compagnia del Sacramento. Dopo il terremoto del 1930 fu restaurato; venne chiuso al culto nel 1965.

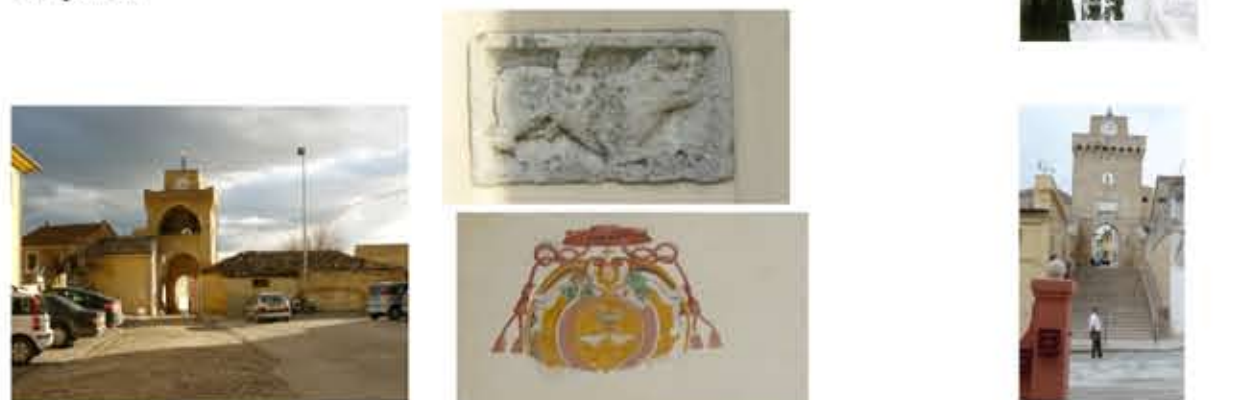
15. Porta Torre

A metà della cortina meridionale delle mura è presente la porta di accesso, originariamente probabilmente collegata all'esterno da un ponte levatoio (oggi è presente una scalinata). La torre, di due piani, presenta due archi: uno verso l'esterno, a sesto acuto, l'altro verso l'interno, a tutto sesto; fino al 1941 fu dotata anche di una cupola con la cella campanaria che, resa pericolante dal terremoto del 1930, fu demolita nel 1941; la campana andò dispersa.

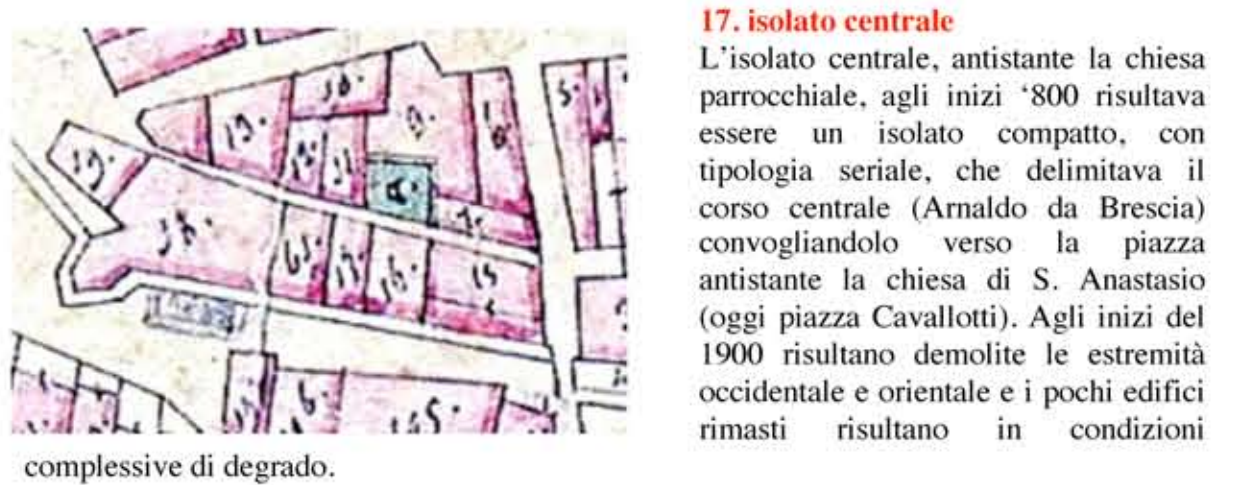
16. isolato

Isolato addossato alla mura meridionale tra la Porta Torre e il Torione circolare che nel catasto Pontificio risulta svilupparsi secondo la tipologia seriale con un'edificazione che interessa le mura e il torione (che risulta sovrappeso). Dopo il terremoto del '30 gli edifici, pericolanti, vengono demoliti. Negli anni '50 viene costruito l'edificio del circolo ARCI e la piazzetta antistante; l'edificio all'estremità occidentale (in corrispondenza al torione) è stato riedificato successivamente al pp del 1979.

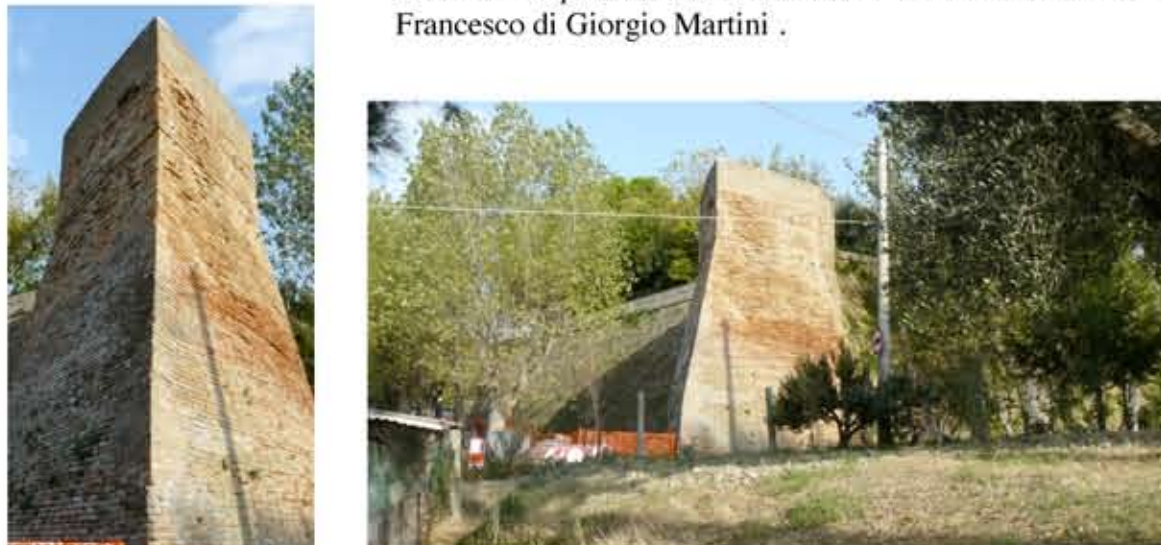
1. torione poligonale ovest (bastione Santa Caterina)

Il torione a prua di nave rimanda ai moduli del tardo '400 di Francesco di Giorgio Martini.

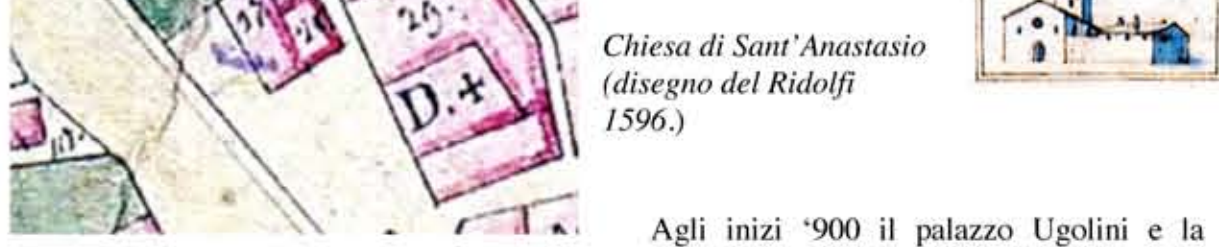
3. isolato

nel catasto Pontificio (inizi '800) l'isolato si estende dalla strada centrale fino alla mura settentrionale e comprende il palazzo Ugolini (all'estremità settentrionale n.21/22) e la chiesa di S. Anastasio (lett. D), chiesa già presente nel 1312, anno nel quale passa all'ordine Gerosolimitano.

Chiesa di Sant'Anastasio (disegno del Ridolfi 1596.)

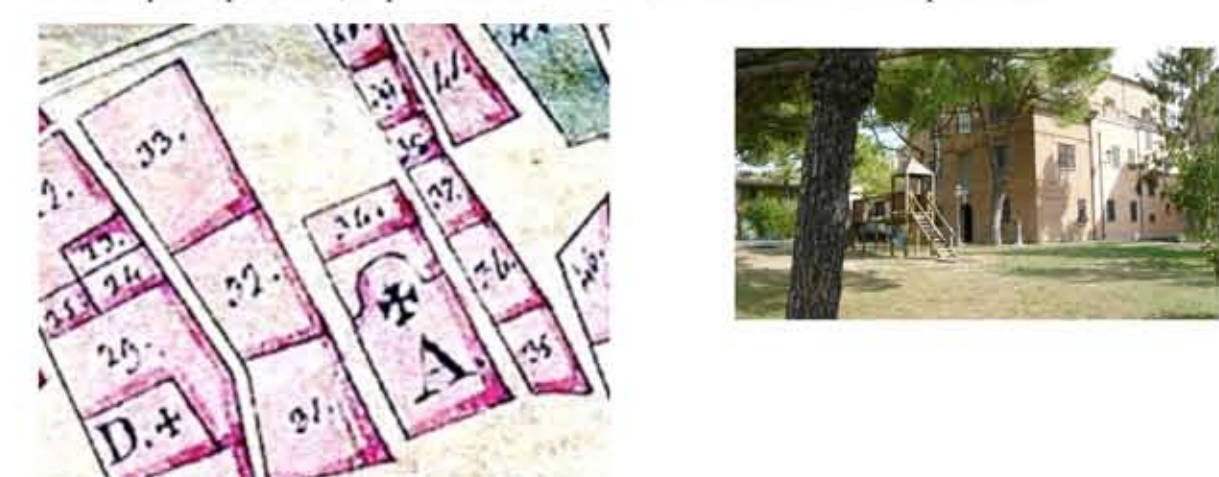
4. isolato

nel catasto Pontificio inizi '800 l'isolato si estende dalla strada centrale quasi fino alla mura settentrionale; l'estremità settentrionale è occupata dal palazzo Fagnani (catasto Pontificio: n.33), che viene successivamente abbandonato nel corso dell'800. Attualmente l'intero isolato è stato radicalmente modificato; la parte settentrionale è divenuta parco pubblico; la parte meridionale è stata riedificata in tempi recenti.

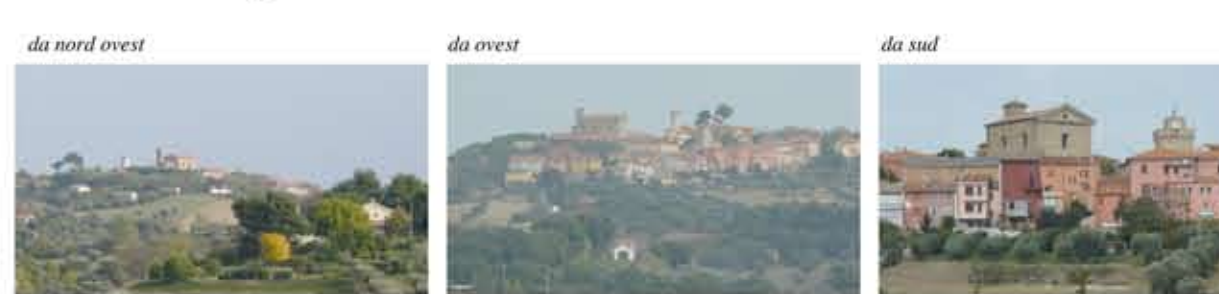
5. isolato che include la chiesa parrocchiale di San Giovanni Battista

la chiesa di S. Giovanni Battista (catasto Pontificio: lett. A) fu edificata probabilmente intorno all'anno 1000 (periodo dei primi incastellamenti) ed è già documentata nel 1196. La chiesa primitiva, documentata nella Storia ecclesiastica di Senigallia del vescovo Pietro Ridolfi del 1596, fu ristrutturata nel corso del '700.

Nel catasto Pontificio (inizi dell'800) è presente un isolato parallelo al fianco orientale della chiesa che si prolunga fino alle mura settentrionali. La parte dell'isolato prospiciente il fianco della chiesa, interessata dalla canonica, fu demolita dopo il terremoto del 1930 e ricostruita in aderenza alla parete della chiesa; della parte più settentrionale dell'isolato (costituita da due corpi paralleli) è rimasto solo il corpo sul prolungamento della canonica, che presenta tuttora i caratteri della originaria tipologia a schiera

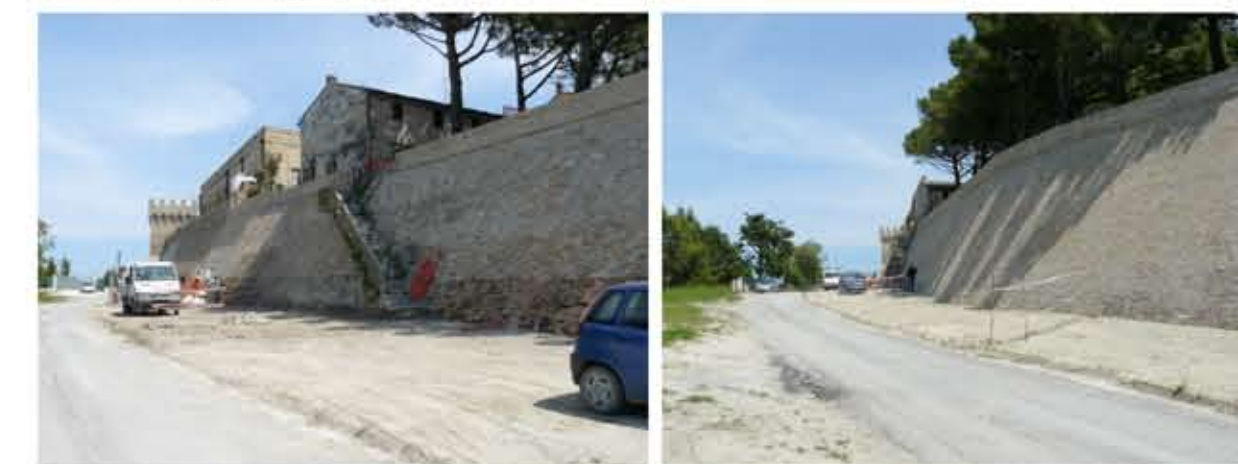
6. mura settentrionali

il tratto settentrionale della cinta muraria (cinta muraria che nel 1342 era già circondata dal fossato), è compreso tra il torione poligonale a prua di nave e il Cassero. In posizione intermedia è presente una scala, di periodo più recente, che collega il percorso alla base delle mura con il Castello.

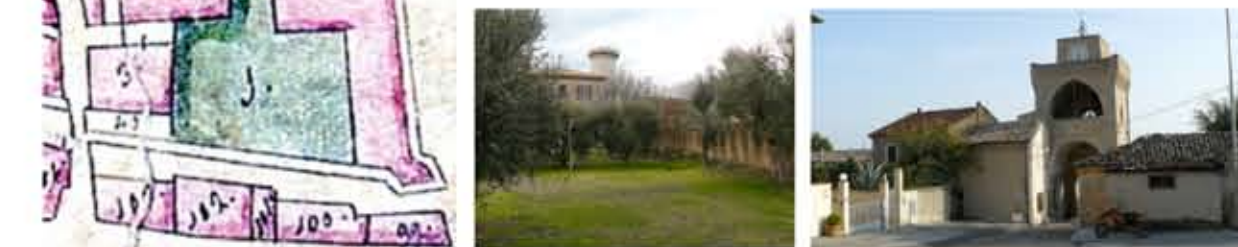
12. isolato

l'isolato documentato nel catasto Pontificio degli inizi '800 era sostanzialmente costituito dal Convento delle Suore Cappuccine e dalla chiesa del SS. Suffragio (n.2 e lett.C), entrambi già presenti nel '700. Il convento inglobava le mura orientali (sulle quali insistevano le celle), mentre l'interno dell'isolato era destinato a orto. La chiesa e i restanti edifici insistevano sui bordi dell'isolato che sul lato occidentale risultava allineato con l'edificio ancora presente adiacente alla Porta Torre (la strada di accesso al castello risultava quindi molto più stretta dell'attuale).

Il convento fu soppresso nel 1809. Ai primi del '900 non sono più presenti né il convento né la chiesa; degli edifici preesistenti è presente solo l'edificio adiacente alla porta; l'edificio d'angolo antistante la chiesa è di edificazione recente (successiva al pp del 1979).

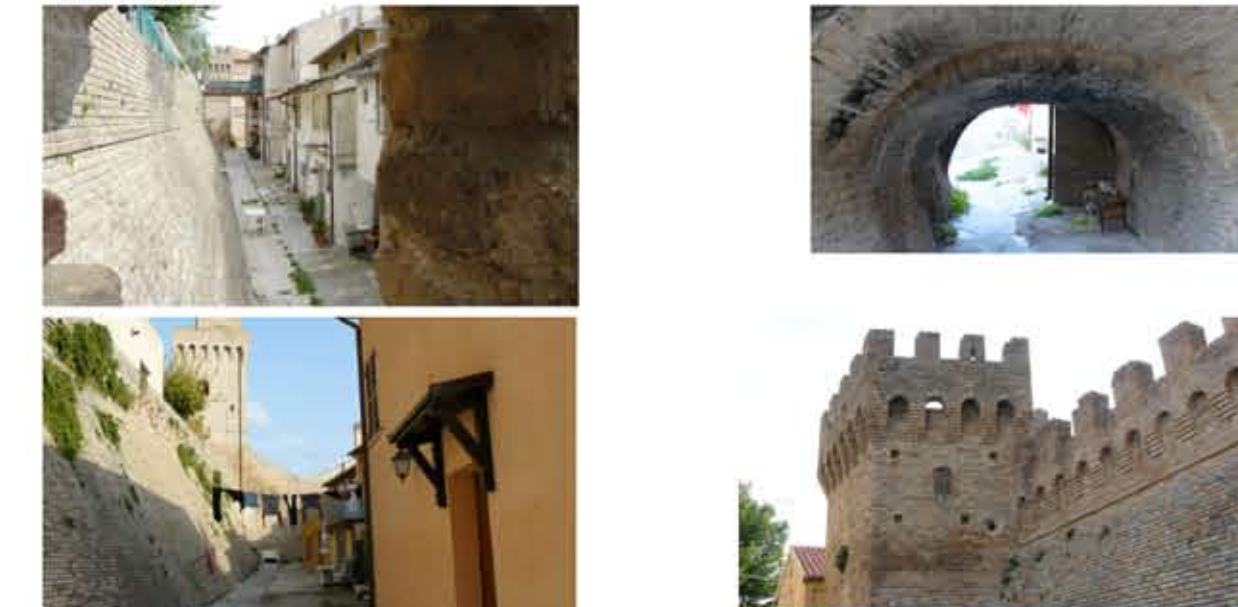
13. mura meridionali

La mura meridionale, probabilmente realizzata nel '300, con successivi interventi quattrocenteschi, è stata oggetto di rifacimenti che in parte hanno alterato i suoi caratteri morfologici.

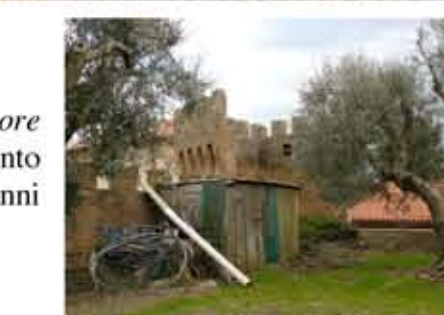
14. torione quadrangolare Sud Est

Il torione fu inglobato nell'800 nel convento del Suore Cappuccine; successivamente alla demolizione del convento e al terremoto del 1930 fu soggetto a rifacimenti negli anni '50-'60.

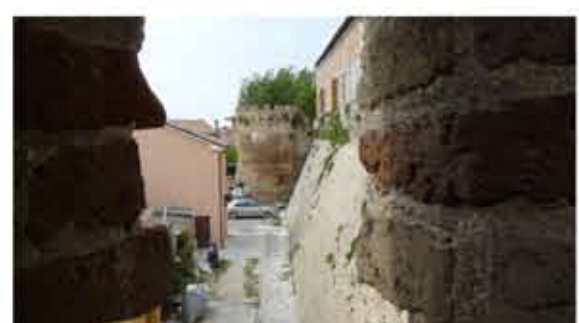
18. Torione circolare

Il torione circolare, all'estremità occidentale della mura meridionale, costituito originariamente da un vano inferiore (adibito a prigione) e da un vano superiore a forma circolare, fu interessato nell'800 da una sovrapposizione (abitazione), demolita in seguito al terremoto del 1930. E' stato oggetto di restauro nel 1967.

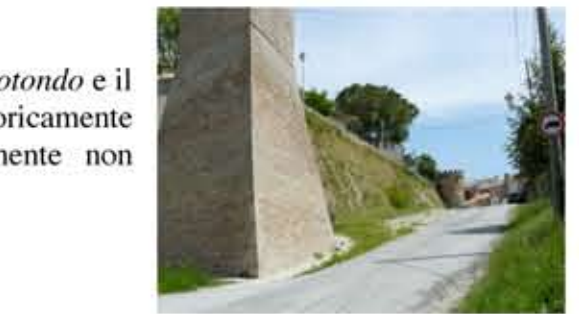
19. mura occidentali

la mura occidentali, compresa tra il torione rotondo e il bastione Santa Caterina, è stato sempre storicamente libero da costruzioni e risulta sostanzialmente non alterato.

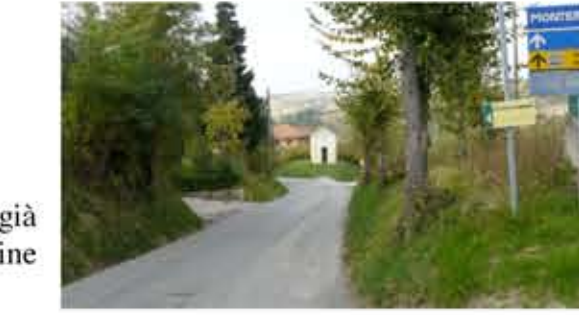
22. oratorio della Beata Vergine Inconornata

l'oratorio attuale è edificato nell'area già interessata dalla chiesa della Beata Vergine Inconornata, costruita alla fine del '500.

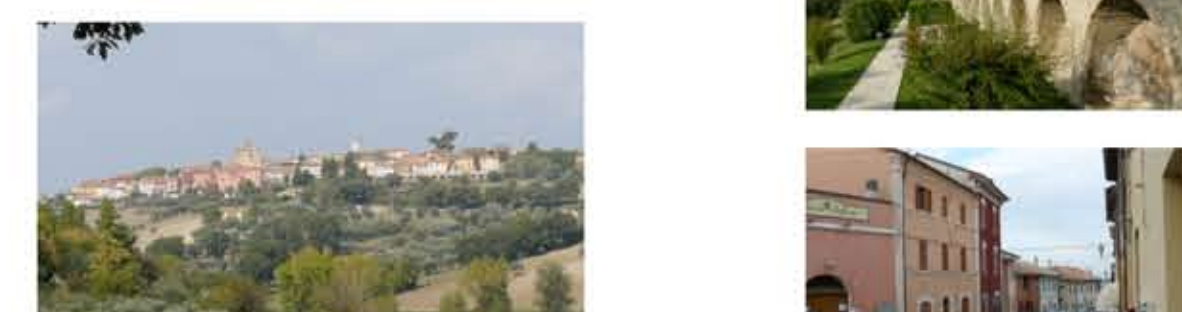
23. isolato e Balconata

la cortina edilizia, esterna alle mura, a sud di via Fratti, è sostanzialmente coincidente con il tessuto urbano documentato nel catasto Pontificio degli inizi '800; è costituito da un fronte pressoché continuo di edifici giustapposti (tipologia seriale) con caratteri morfologici omogenei anche in presenza di interventi successivi, funzionalmente caratterizzati dalla presenza di residenza e negozi o servizi. La Balconata fu realizzata dalla Cooperativa Muratori di Scapezzano dopo la guerra del '15-'18.

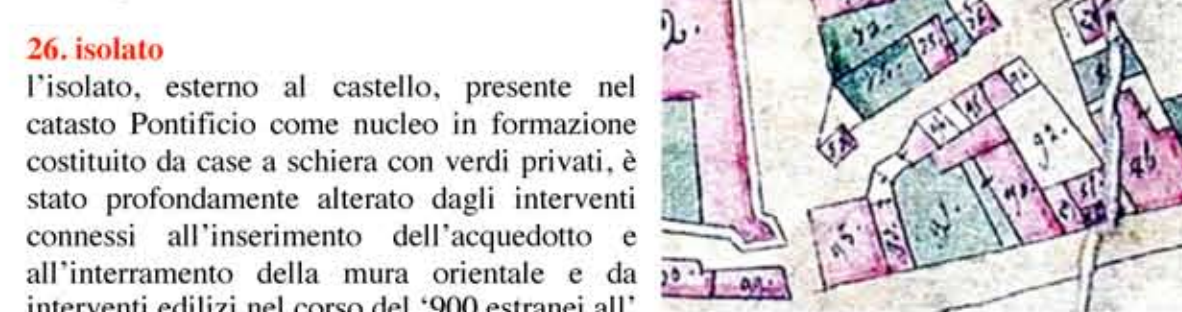
25. isolato

l'isolato, esterno al castello, è costituito da un tessuto urbano formato con tipologia seriale prima dell'800 e completato successivamente. Mentre il fronte su via Fratti ha conservato le caratteristiche originarie, la parte a monte risulta profondamente modificata.

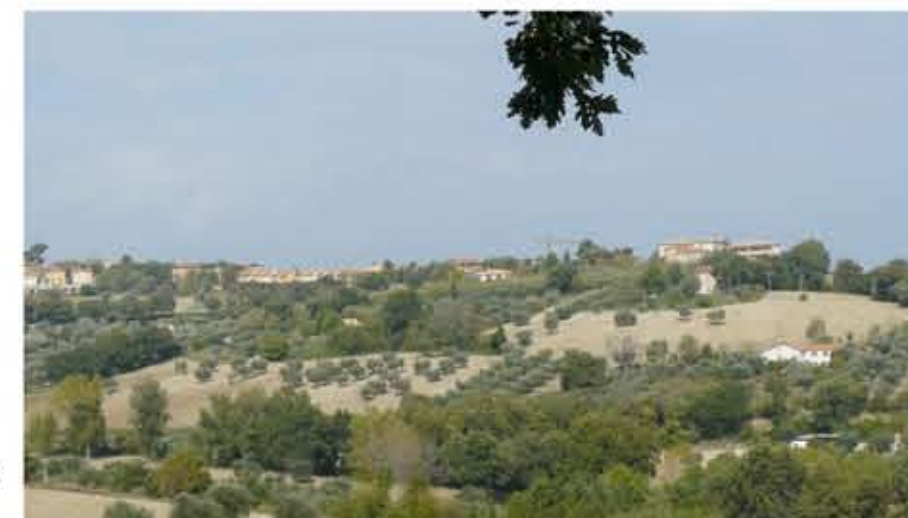
28. ex convento dei Cappuccini

nell'area, attualmente sede di albergo, nel 1550 venne edificata la chiesa di S. Giovanni o cenobio dei Cappuccini, successivamente ampliato e infine soppresso e demolito alla fine dell'800.
