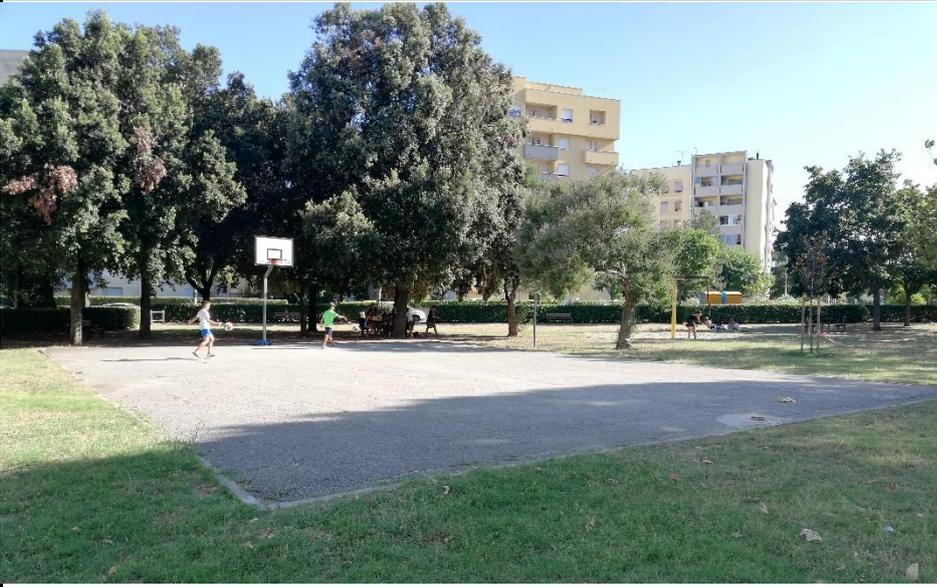
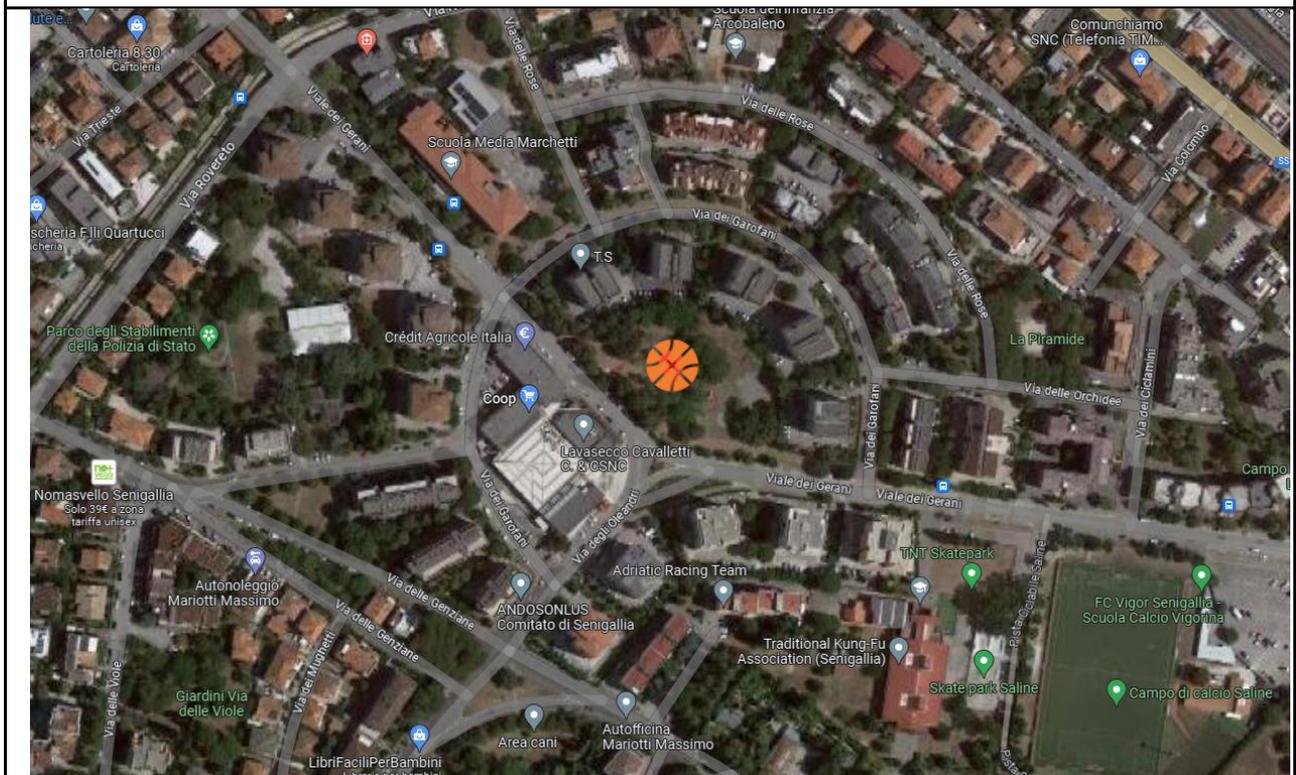
2	GIARDINI LORRACH VIALE DEI GERANI	Superficie m² 200

Pavimentazione esistente Pavimentazione in conglomerato bituminoso ci tipo chiuso, vetusto ed ammalorato.
		Impianti presenti Un solo canestro.
		Note Presenti avvallamenti e fessure in diverse zone del campo e mancanza di uno dei due canestri comprensivo di struttura
		Sponsorizzazione: Libera

- 1) Ripristino e/o rifacimento tappeto in conglomerato bituminoso
- 2) Realizzazione in opera di superficie di gioco omologata per usi sportivi
- 3) Possibile installazione di impianto di illuminazione
- 4) Installazione di due nuove strutture porta canestri ed accessori
- 5) Progettazione e realizzazione nuova sistemazione (architettonica)

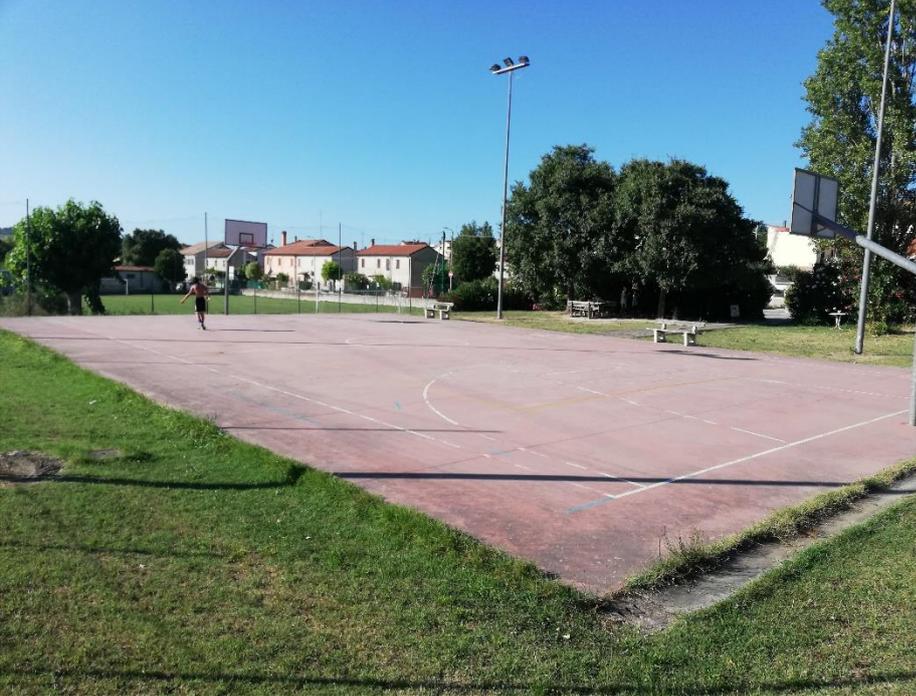
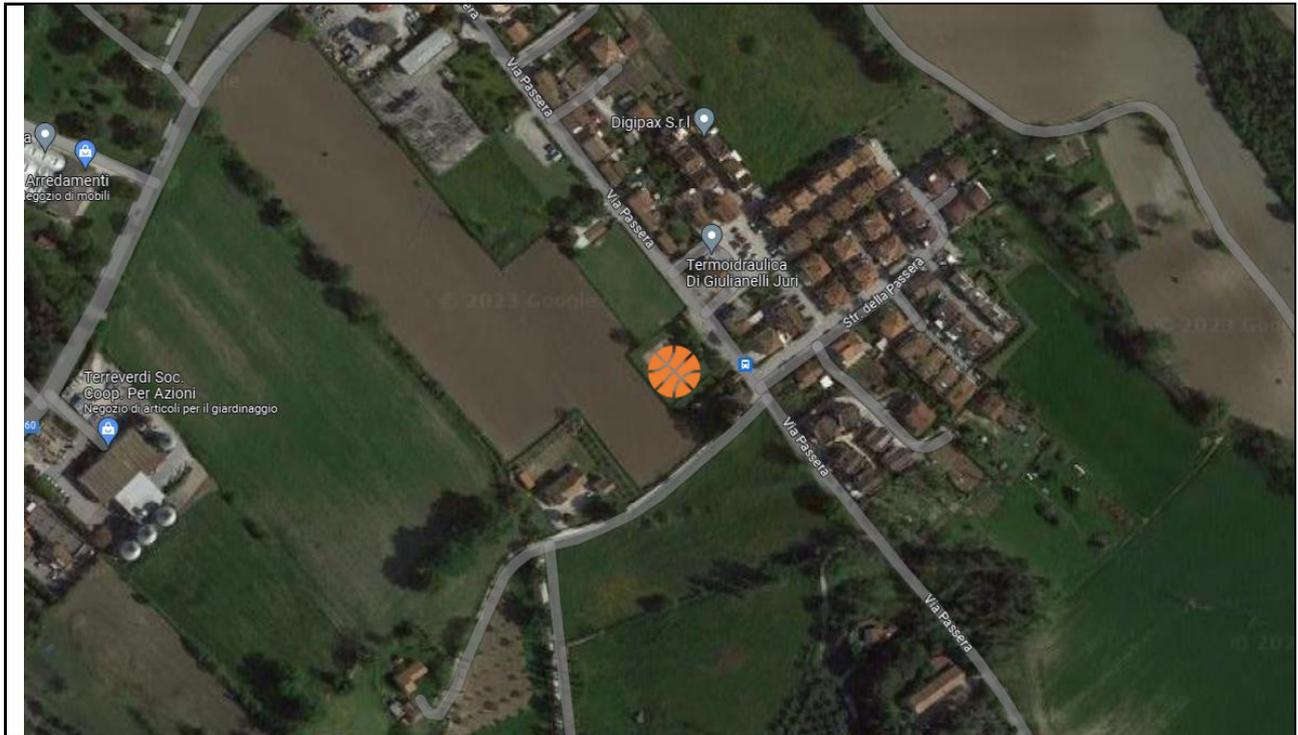
Pavimentazione esistente Pavimentazione in conglomerato bituminoso ci tipo chiuso, con superficie di gioco in acrilico, vetusta.
		Impianti presenti Presenti n.4 pali di illuminazione con n.3 riflettori cadauno
		Note Superficie di gioco da ripristinare
		Sponsorizzazione Libera
		https://goo.gl/maps/QEPvjrVSBsLsw9rk7

- 1) Ripristino e/o rifacimento della superficie di gioco omologata per usi sportivi
- 2) Manutenzione dell'impianto di illuminazione (possibile efficientamento)
- 3) Manutenzione ordinaria delle due strutture porta canestri ed accessori

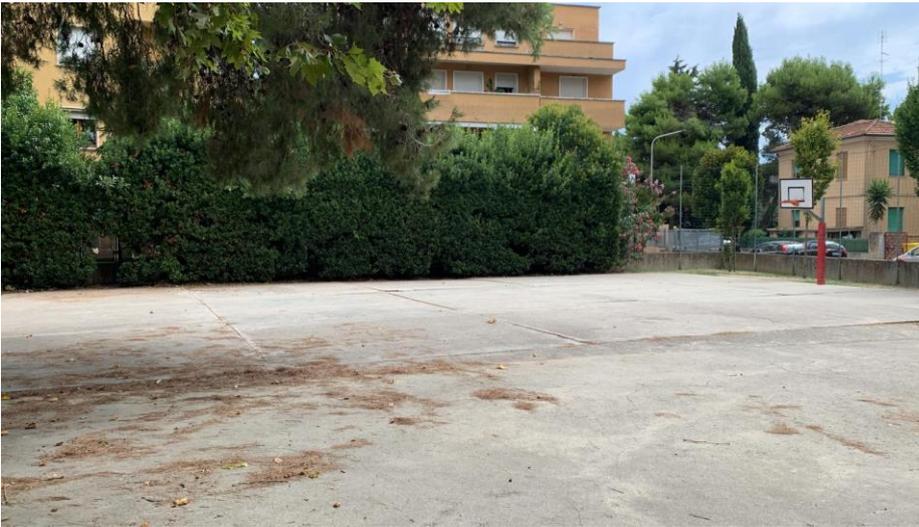
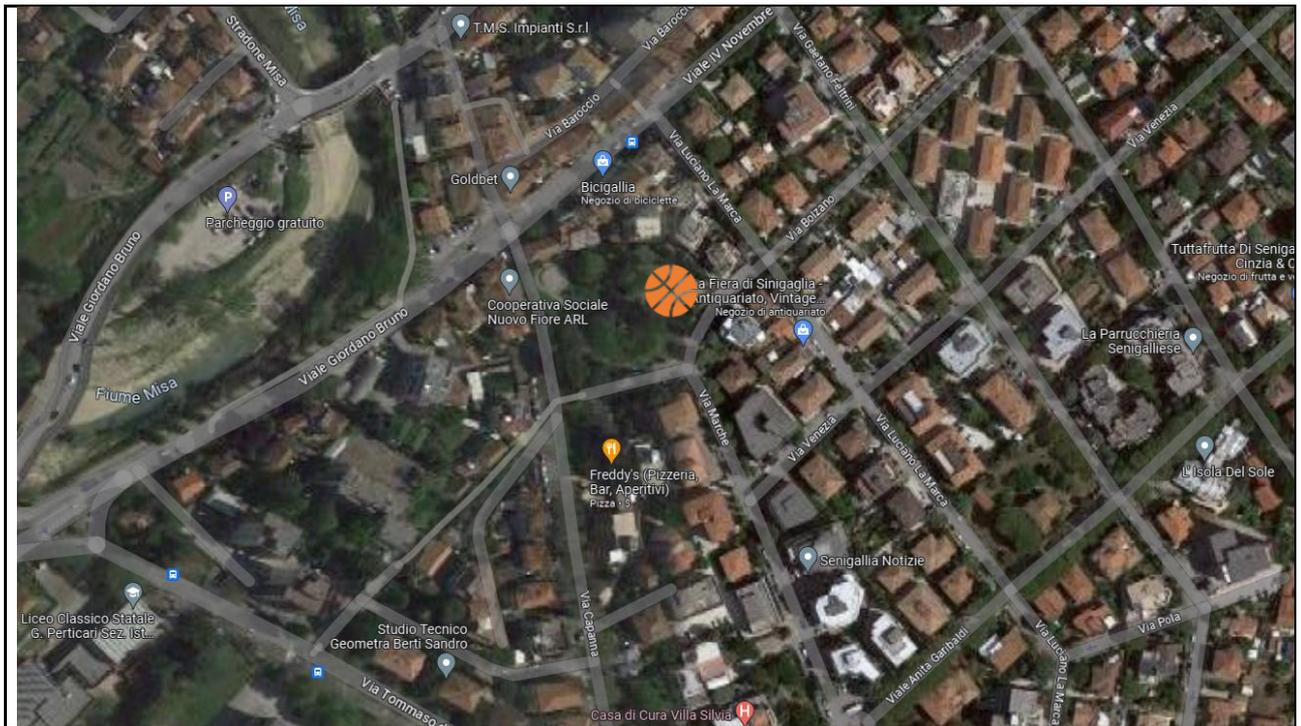
6	GIARDINI ANNA FRANK VIA MARCHE	Superficie m² 290

Pavimentazione esistente Pavimentazione in conglomerato cementizio, con superficie di gioco non idonea all'attività sportiva, vetusta.
		Impianti presenti Due strutture porta canestri con accessori
		Note Pavimentazione cementizia no idonea
		Sponsorizzazione Libera
<p>https://goo.gl/maps/g2GzRBjgQ7v9gir86</p>

- 1) Rifacimento della superficie di gioco omologata per usi sportivi
- 2) Possibile installazione di impianto di illuminazione
- 3) Manutenzione straordinaria alla recinzione perimetrale e vie di accesso
- 4) Progettazione e realizzazione nuova sistemazione (architettonica)
